**Vid användning har flera vätskesläckare av modell WDPH 9 inte fungerat. Tillsammans med tillverkaren Gloria har vi utrett problemet. Orsaken till felet är att adaptern för stigarröret har spruckit och i vissa fall gått helt av. Det innebär att släckaren inte fungerar eller fungerar med reducerad effekt.**

Det gäller släckare av modell  
- Vätska 9 liter typ WDPH 9,  
art.nr 10-4009-24  
och batchnr 2025 W

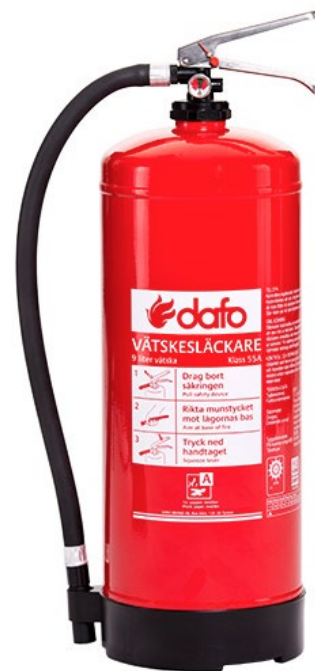
Vid faktiskt brandtillbud och vid tester har felet uppmärksammats på vätskesläckare försedda med ventil med svart ytbehandling och överfallsmutter. Se bild.

Släckare som berörs är Dafo vätskesläckare typ WDPH 9

**Berörda släckare ska därför bytas ut och Dafo och Gloria erbjuder ett kostnadsfritt utbyte.**

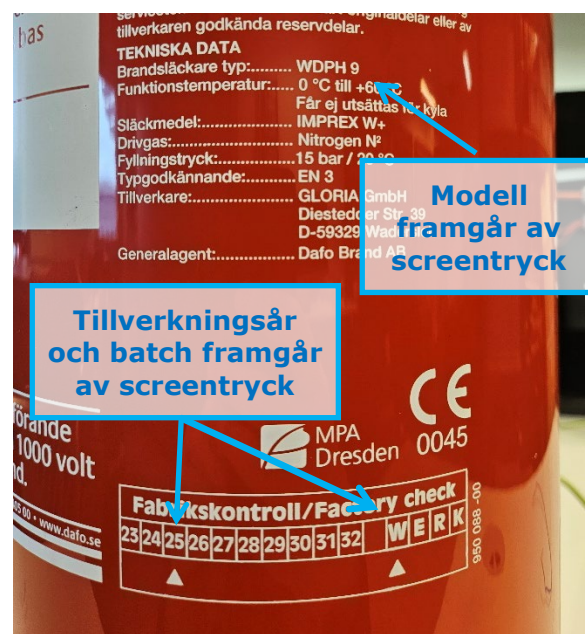
Modellbeteckning och tillverkningsår anges på brandsläckarens screentryck
